Freibad Nordhorn

Beckenkopfsanierung im GFK-Handlaminatverfahren

Architekt Karl-Heinz Reuter, Planungsgruppe Bad, Neuss, und Volker Mende, Bäderkoordinator der bnn-Bäderbetriebe Nordhorn / Niedergrafschaft GmbH, Nordhorn

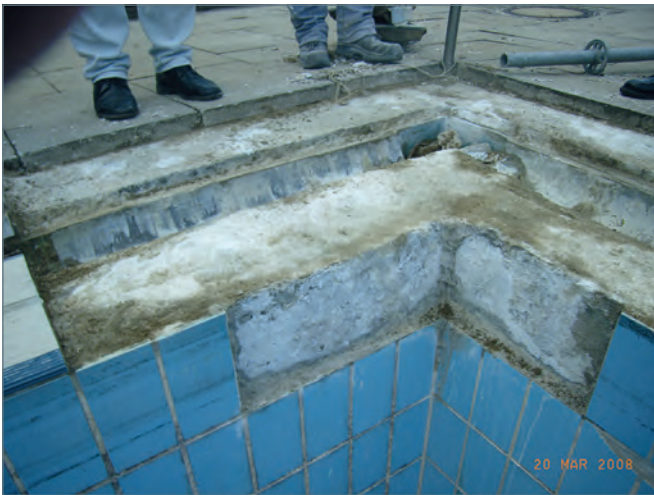
■ Abbrucharbeiten am Beckenkopf; Fotos (ohne weitere Quellenangabe): Karl-Heinz Reuter, Planungsgruppe Bad, Neuss

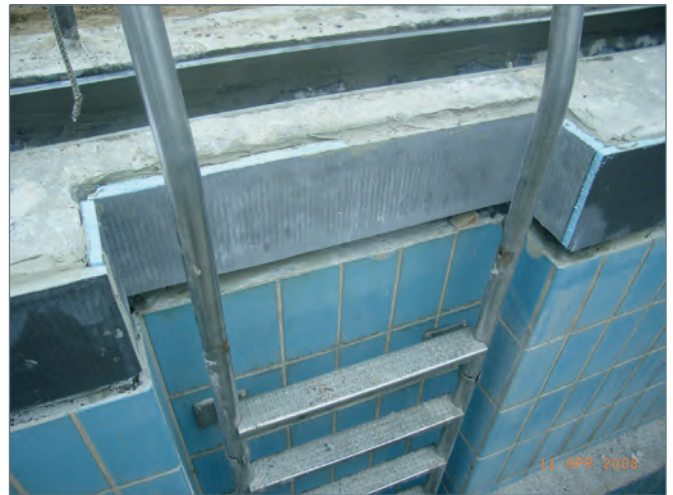
■ Ausbildung der Isoliereinbindefuge

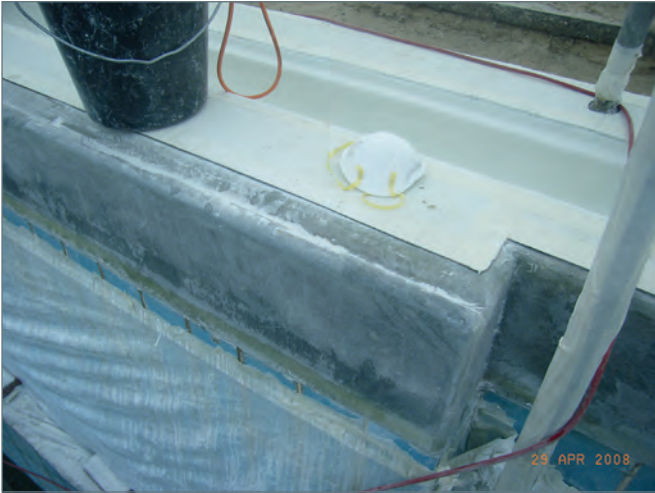
■ Laminatbeschichtung

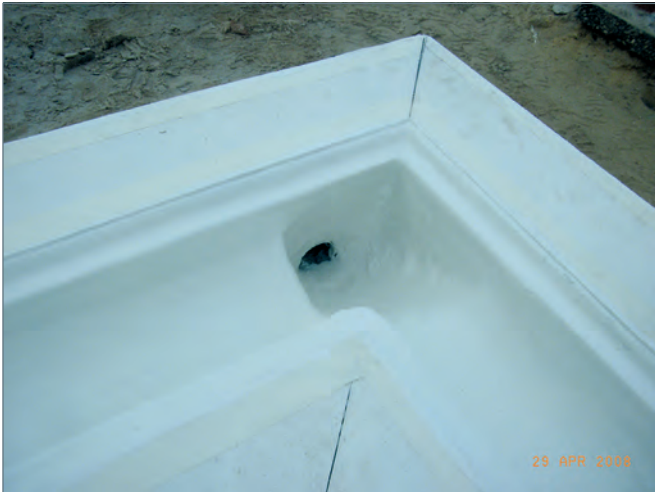
■ GFK-Bekleidung des Beckenkopfes

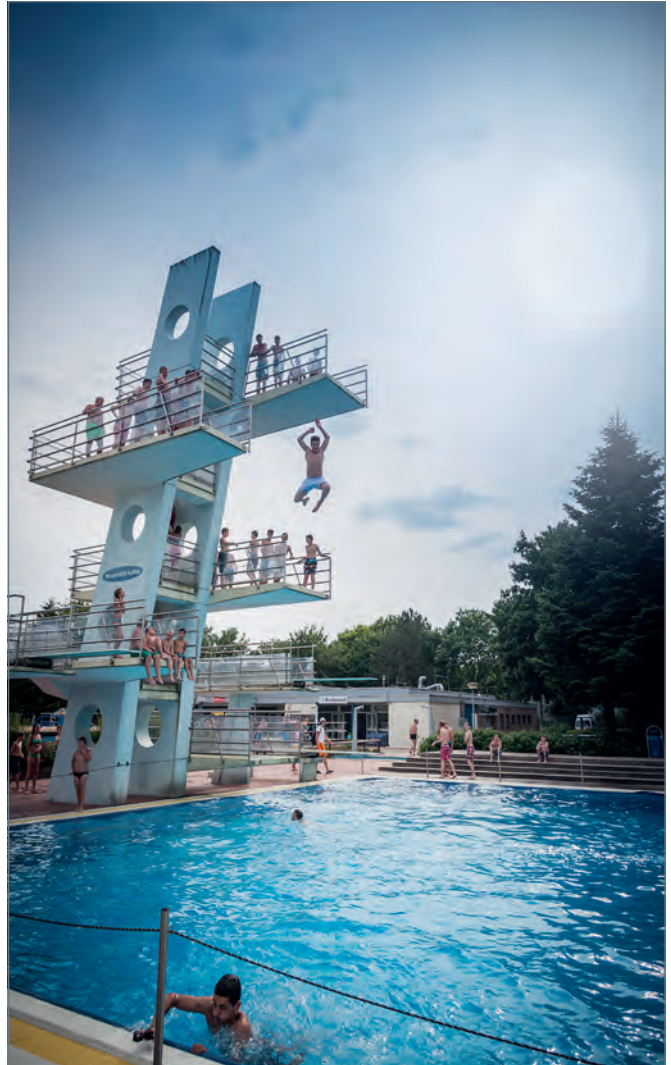
■ Springerbecken nach der Sanierung; Foto: bnn-Bäderbetriebe, Nordhorn

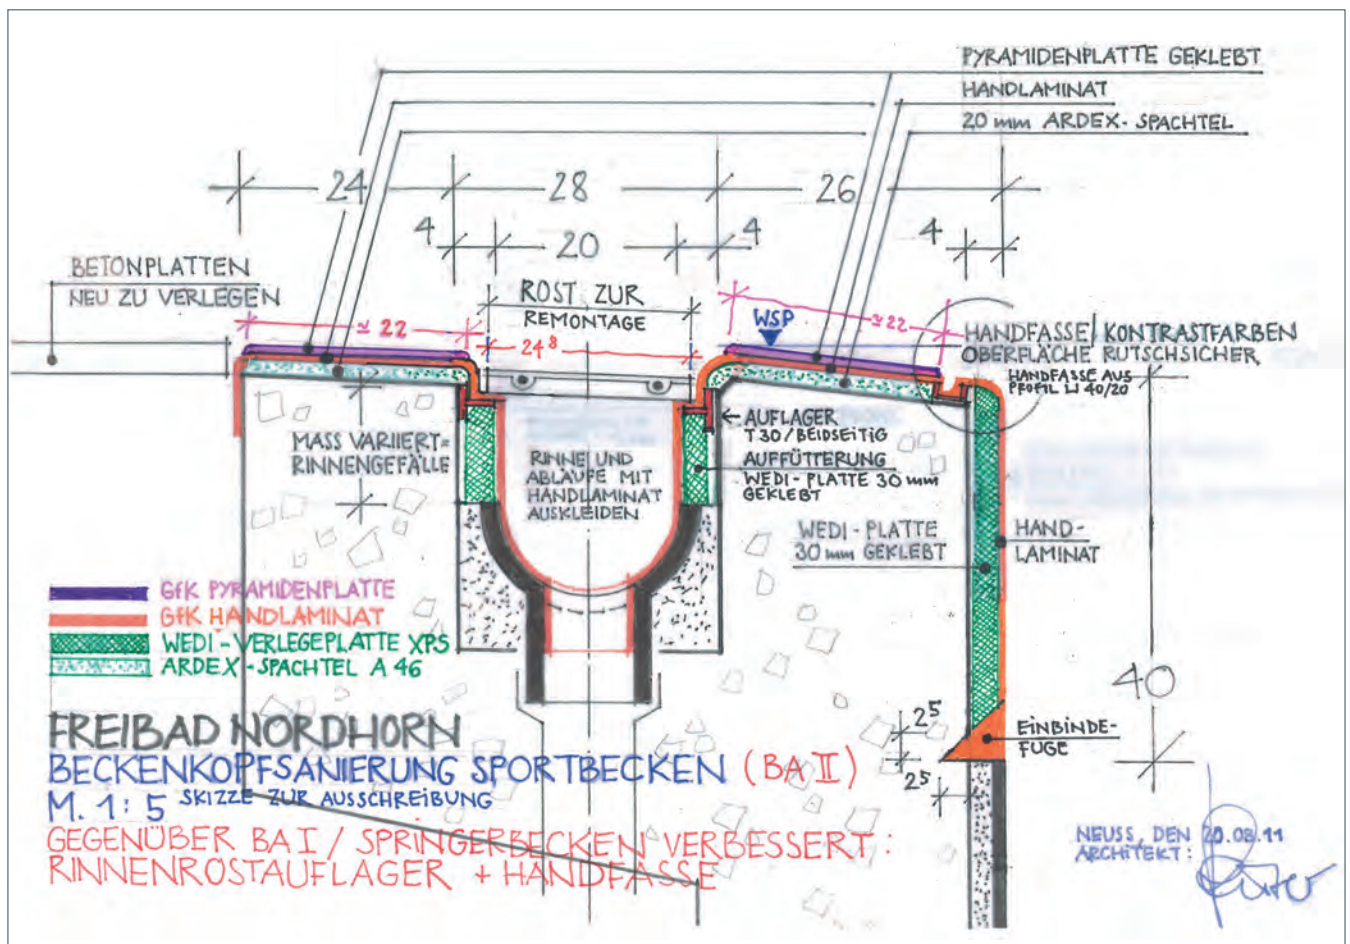
■ Detailzeichnung der Beckenkopfsanierung des Schwimmerbeckens

- analog zum Springerbecken,
- Modifizierung der Handfassen-Ausbildung durch Einsatz eines Stahl-U-Profiles,
- Modifizierung des Rinnenrostauflegers durch Verwendung eines Stahl-T-Profils statt eines Winkelprofils,
- Modellierung der Schwallwasserrinne durch Einsatz von XPS-Verlegeplatten statt Zementputz,

- Wandeinbindefuge entsprechend der Höhenlage der Fliesenfuge 40 cm unter dem Wasserspiegel angeordnet.

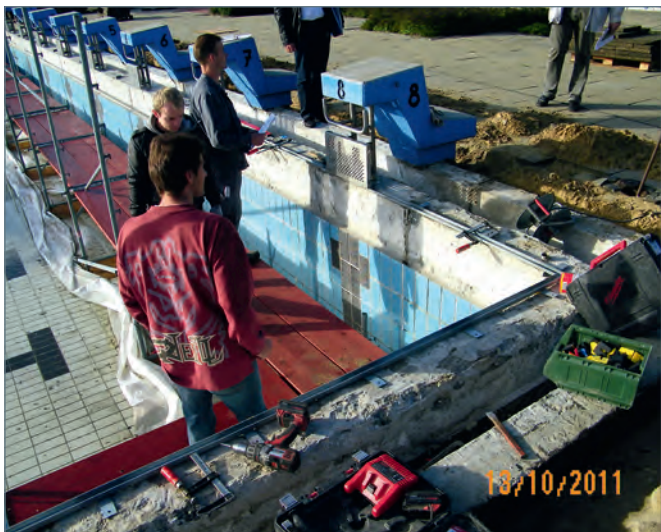
■ Abbruch- und Vorbereitungsmaßnahmen

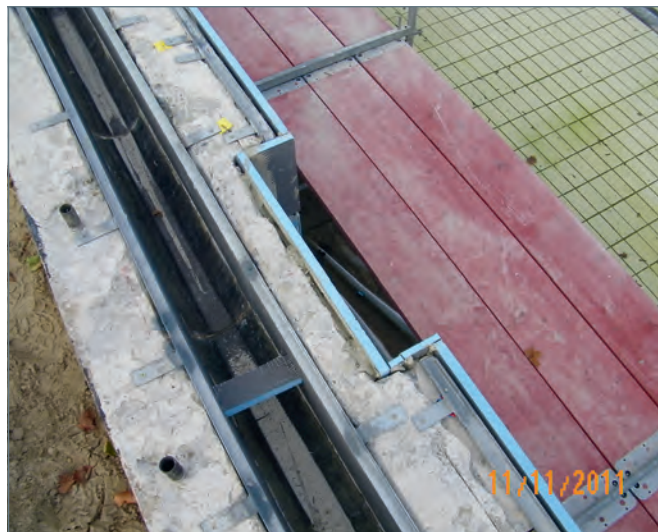
■ Hilfskonstruktion für Rinnenrostaufleger

Das GFK-Handlaminatverfahren erfordert bei Ausbildung von Bauteilbereichen mit hoher Anforderung an die Maßgenauigkeit (z. B. Streichwehr und Rinnenrostaufleger) Hilfskonstruktionen, wie hier Stahlprofile bzw. Polymerbetonfertigteile.

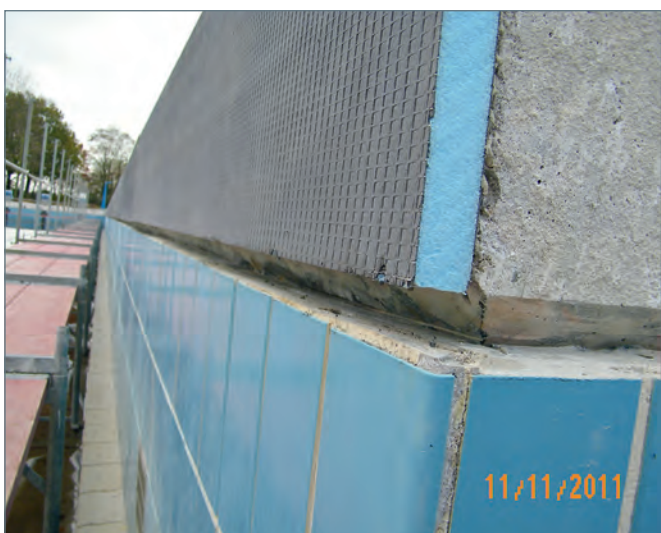
■ Isoliereinbefuge und XPS-Bekleidung

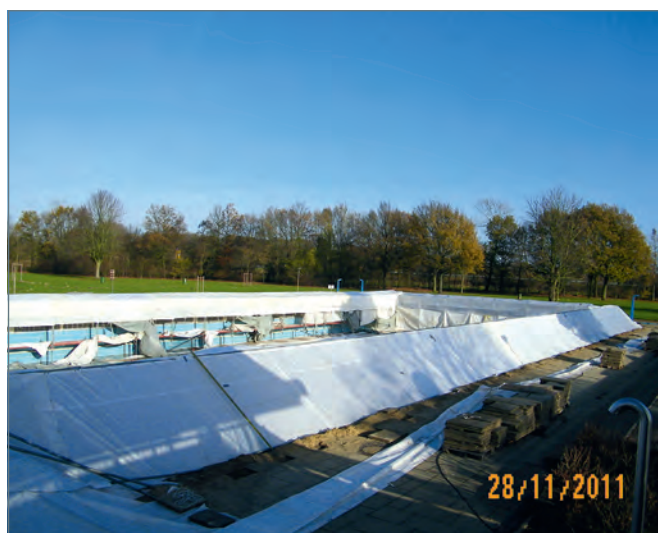
■ Wetterschutzzelt

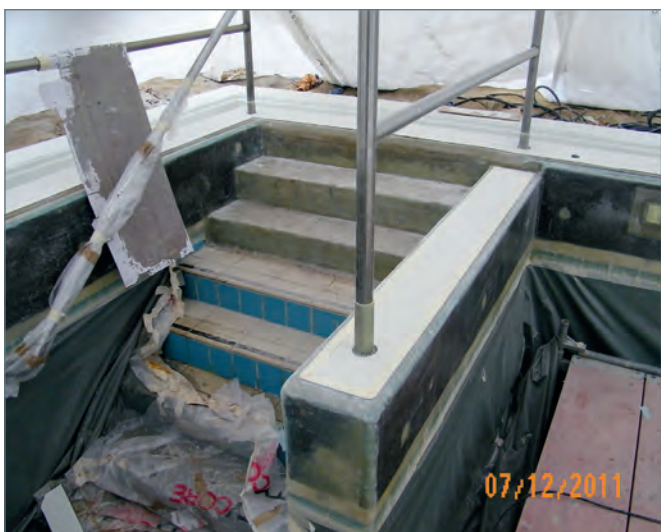
■ Ausbildung der Treppennische

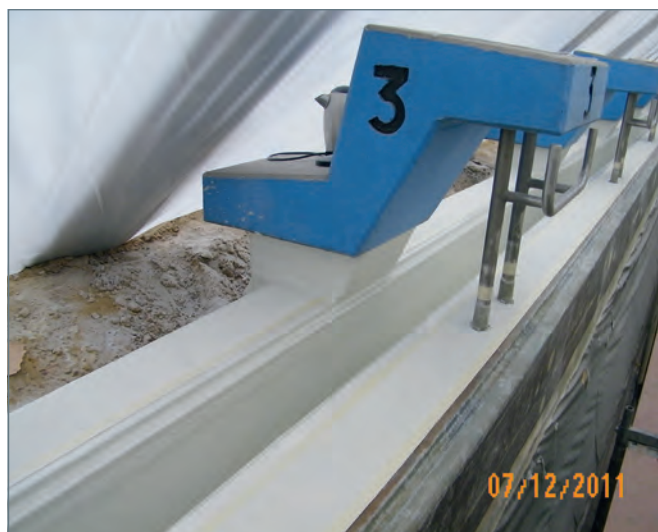
■ Ausbildung der Startblockanschlüsse

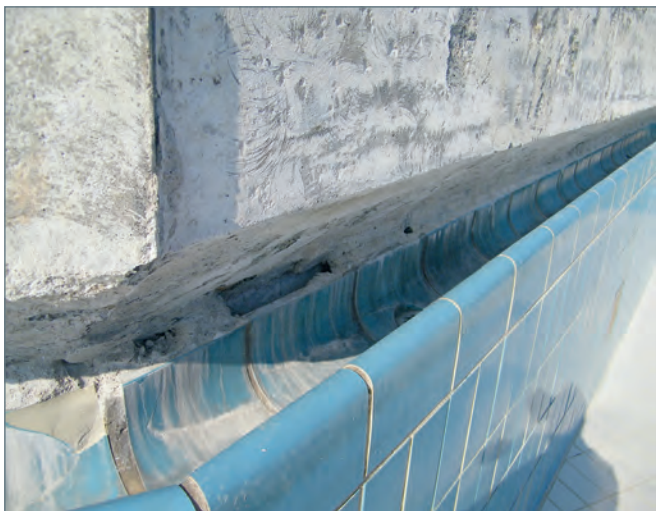
■ Fliesenabbruch oberhalb des Rinnenformsteins

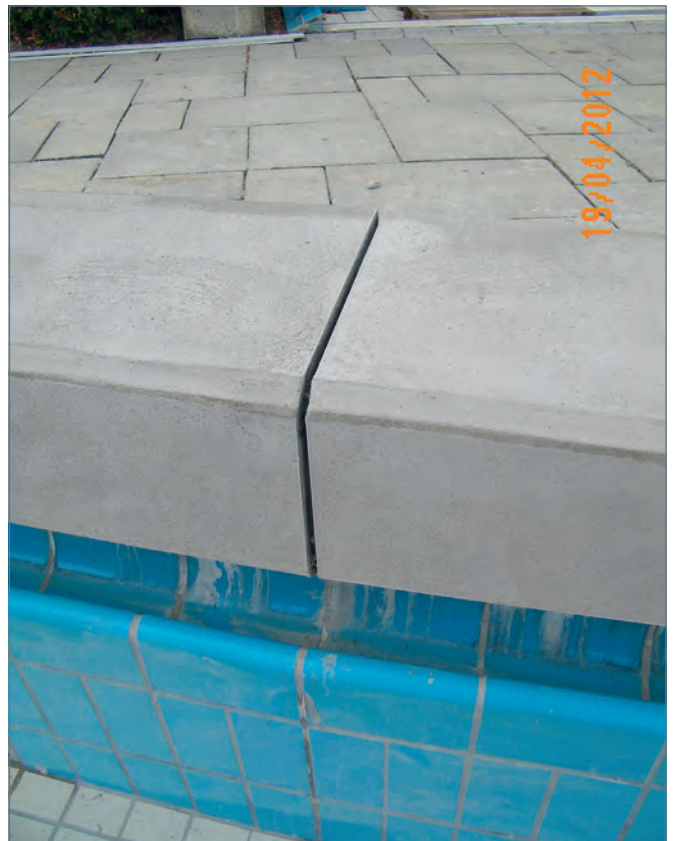
■ Modellierung des Beckenkopfes in Putztechnik und der Trennfuge

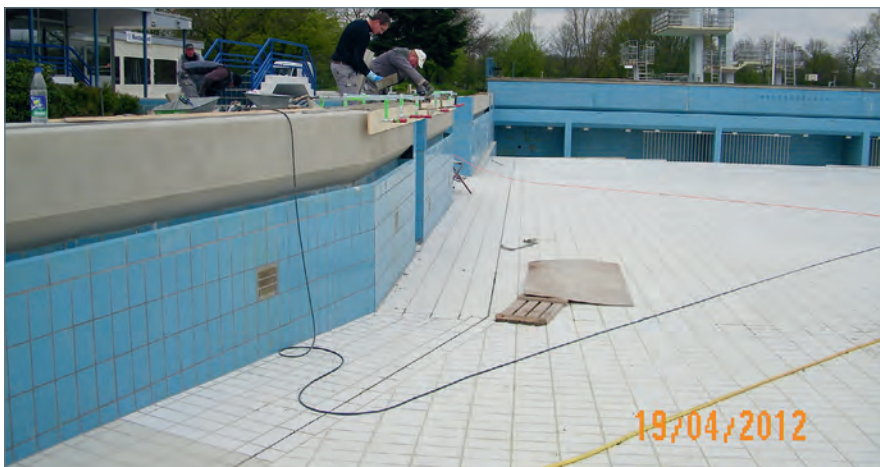
■ Verputzt der früheren Fliesenbelagsfläche

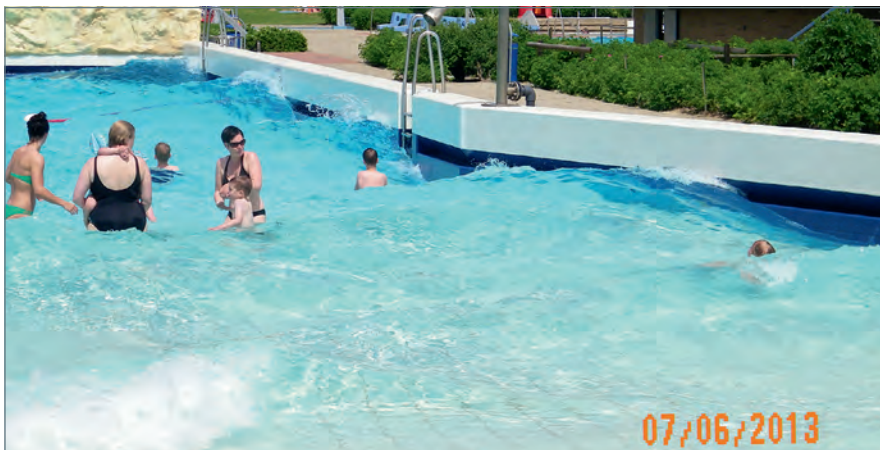
■ Innere Beckenwand nach Fertigstellung

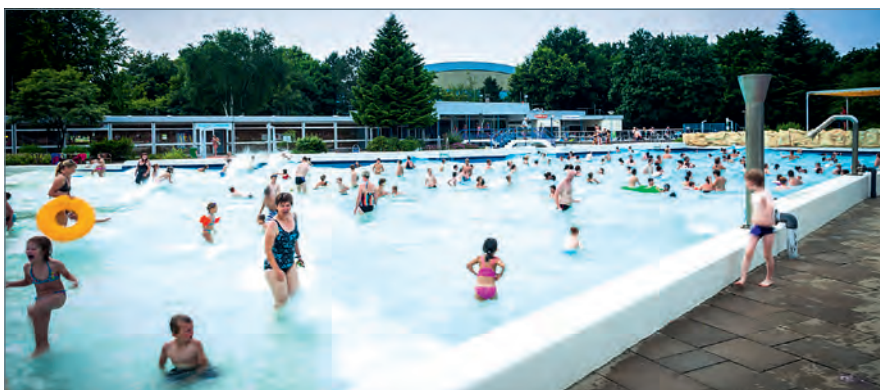
■ Wellenbecken im Badebetrieb

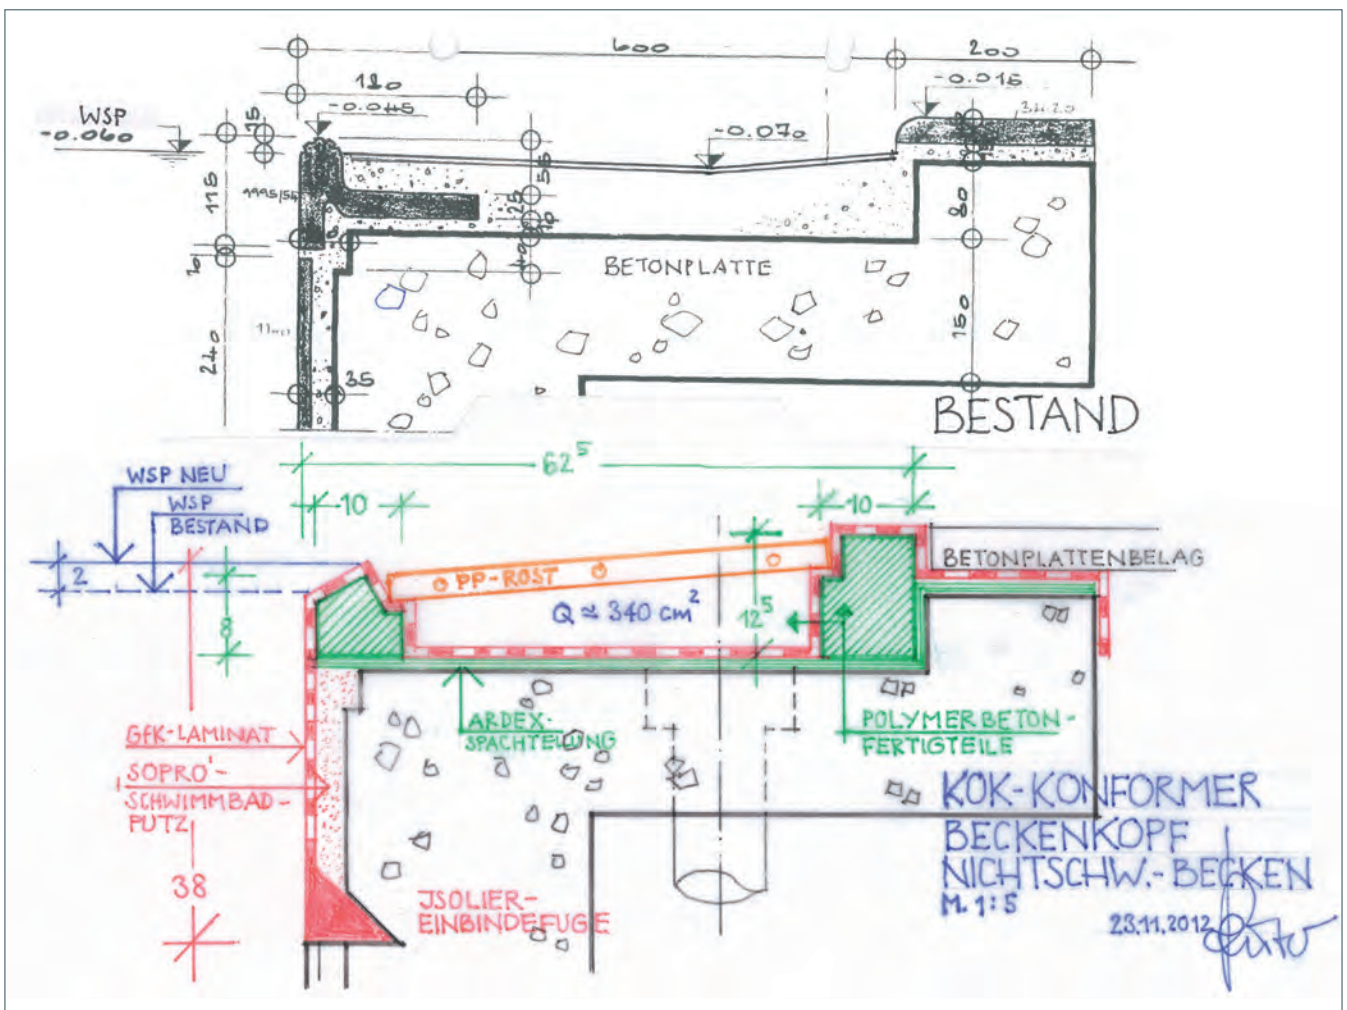
■ Detailzeichnung der Beckenkopfsanierung des Nichtschwimmerbeckens

- Demontage der Auslaufbereiche der Breitrutsche und der „Kamikaze“-Rutsche,
- Abbruch der Fliesenbeläge am Beckenkopf und Herstellen der Einbindefuge,
- Betonierarbeiten an bestehender Beckentreppe zur Anordnung einer Überlaufrinne,
- Beckenwandflächen im Fliesenabbruchbereich mit Schwimmbadputz modelliert,

- Versetzen von Polymerbetonfertigteilen beidseitig des Beckenkopfes zur Ausbildung einer mit PP-Rosten (PP: Polypropylen) abgedeckten Schwallwasserrinne in vorhandener Beckenkopfbreite,
- Modellierung der Rinnenbodenfläche mit Spachtelmasse,
- Herstellen der GFK-Handlaminatbekleidung des Beckenkopfes einschl. Einbindefuge und Führung über die Polymerbetonfertigteile zur Ausbildung der Rinnenkonstruktion, wobei die vorhandenen Rinnenabläufe mit anlamiert wurden,
- Verfliesung der neu modellierten Beckentreppe in Breite von 7,00 m einschl. der Ausbildung einer rost-abgedeckten Wiesbadener Rinne.

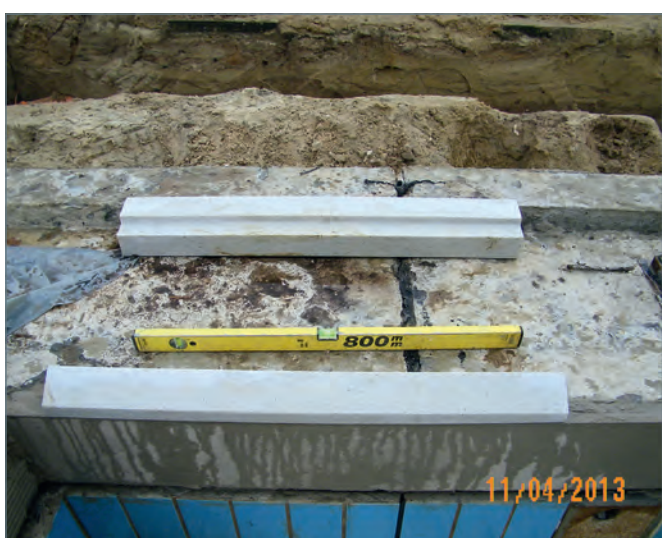
■ Polymerbetonformteile zur Beckenkopfausbildung

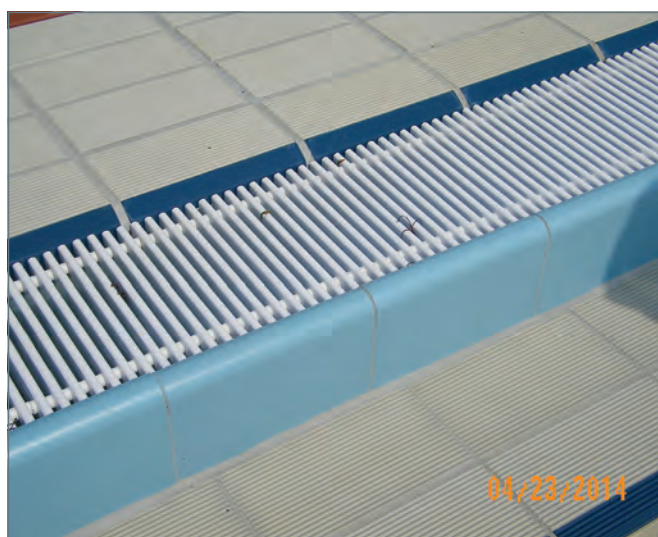
■ Nachrüstung der Überlaufrinne an der Beckentreppe

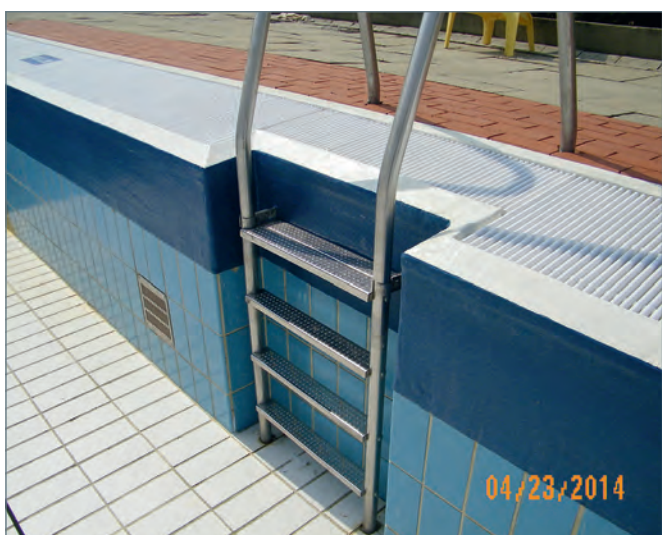
■ Detailausbildung der Leiternische

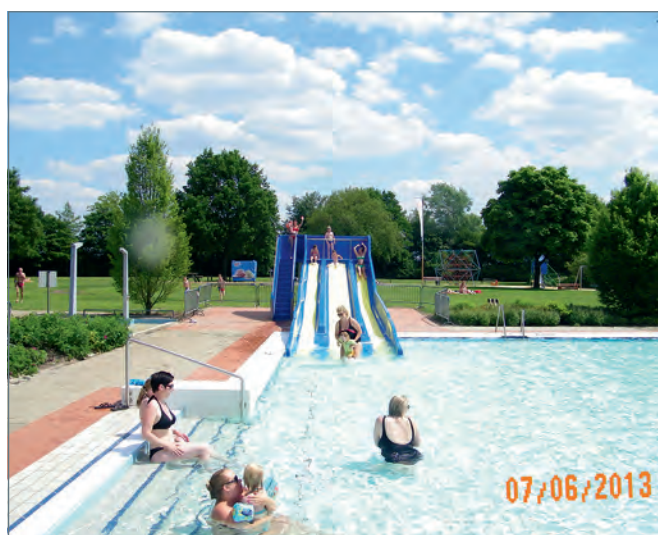
■ Nachrüstung der „Trio Slide“-Rutsche

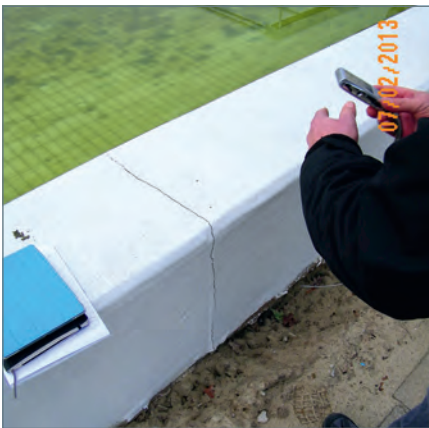
Die vorhandenen Bauwerkfugen in den Beckenwänden wurden bei Ausführung der GFK-Bekleidungen nicht übernommen, sondern überlaminiert. Dies erfolgte im Einvernehmen mit der Bauherrschaft unter der Maßgabe der Kostenminimierung, indem später auftretende Risse der partiellen Reparatur unterzogen werden. Derartige Rissbildungen sind bisher nur vereinzelt und lediglich im geringen Umfang eingetreten.

■ Fugenriss in der GFK-Bekleidung des Beckenkopfes ...
